# **LEDOLOM U GORSKOM KOTARU 2014. – ANALIZA SANACIJE I MODERNIZACIJE DISTRIBUCIJSKE ELEKTROENERGETSKE MREŽE**

HEP ODS, ELEKTROPRIMORJE RIJEKA

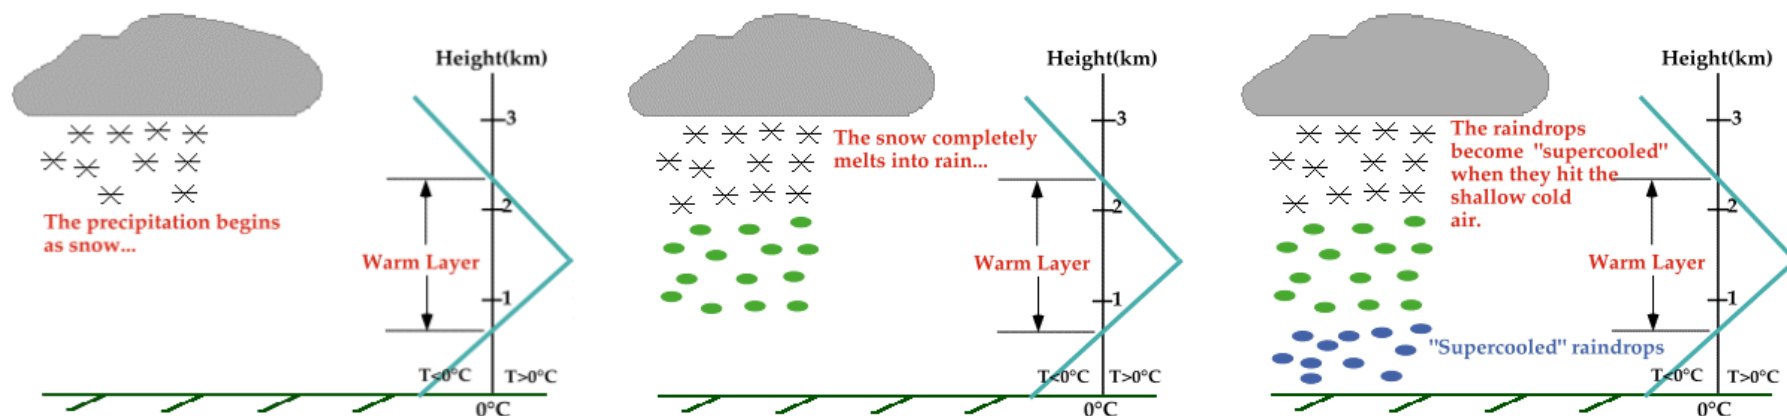
- Ledena kiša – započinje kao snijeg, otapa se dok prolazi kroz topliji sloj zraka, kapljice se pothlađuju, lede se pri dodiru s tlom
- Intenziteta kao u veljači 2014. – jednom u 20 – 25 godina

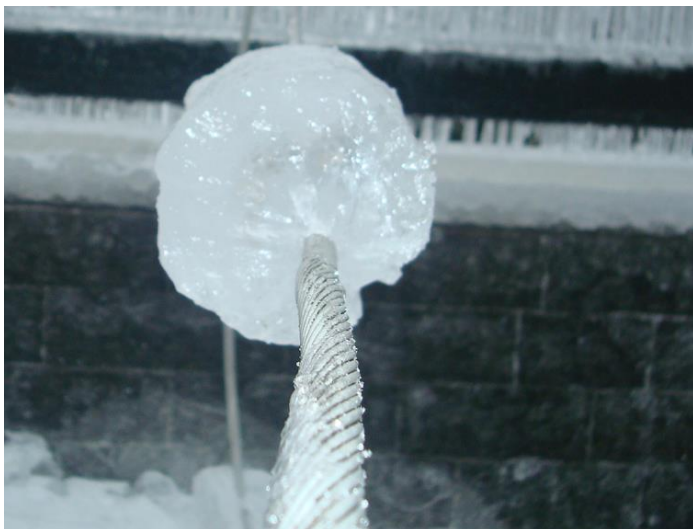
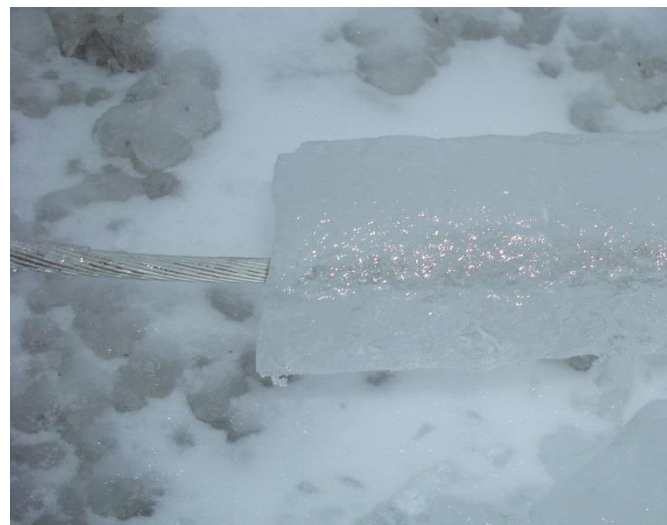
- Opasna pojava u mrežama nadzemne izvedbe - pogodan oblik električnog vodiča
- Na slikama homogeni sloj oko vodiča od 95 mm – 2. veljače 2014., područje Čabra
