mr.sc. Ivica Radetić, dipl.ing.el.  
HEP ODS, Elektroprimorje Rijeka  
[ivica.radetic@hep.hr](mailto:ivica.radetic@hep.hr)

dr.sc. Vitomir Komen, dipl.ing.el.  
HEP ODS, Elektroprimorje Rijeka  
[vitomir.komen@hep.hr](mailto:vitomir.komen@hep.hr)

## LEDOLOM U GORSKOM KOTARU 2014. – ANALIZA SANACIJE I MODERNIZACIJE DISTRIBUCIJSKE ELEKTROENERGETSKE MREŽE

## 2014. ICE BREAKDOWN IN GORSKI KOTAR – THE ANALYSIS OF DISTRIBUTION POWER NETWORK REMEDIATION AND IMPROVEMENT

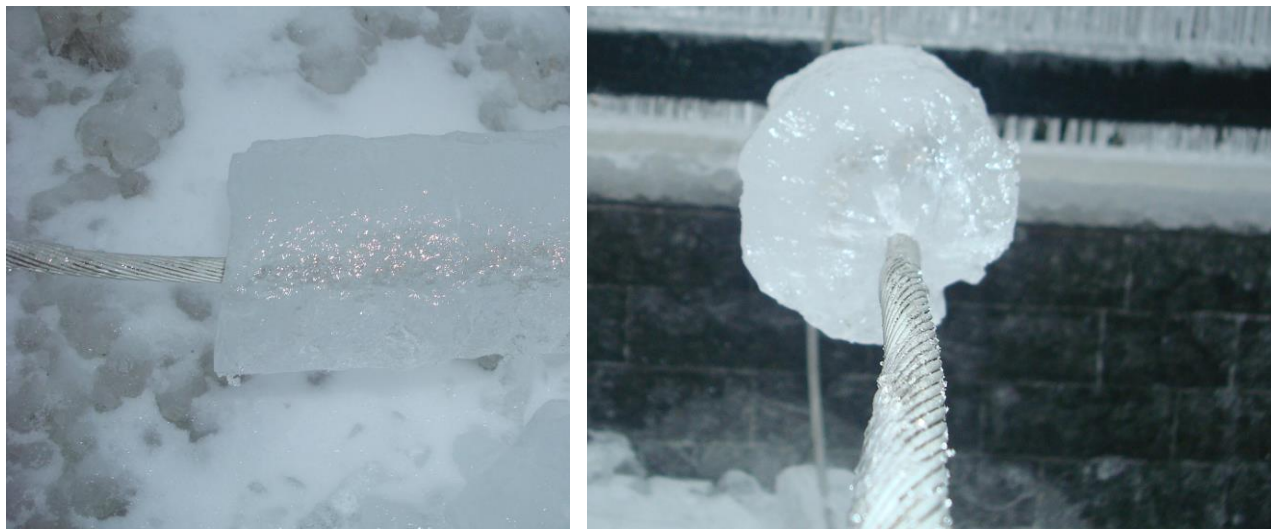
U mrežama nadzemne izvedbe predmetna je pojava iznimno opasna. Zbog niske temperature i pogodnog oblika električnog vodiča slojevi leda se trenutačno pojavljuju oko samog vodiča te velikom brzinom šire. Pothlađene kapljice ledene kiše tada stvore homogeni sloj leda debljine i po nekoliko milimetara, a u ovom slučaju radilo se o centimetrima. Na slici 2. prikazane su fotografije vodiča s jednog srednjonaponskog nadzemnog voda s područja Grada Čabra fotografirane u jutarnjim satima 2. veljače 2014., gdje je vidljiv asimetrični sloj leda oko vodiča od 95 mm.

Slika 2. Sloj leda oko vodiča uslijed ledene kiše

Po procjenama, u pitanju su mehanička opterećenja faktora sigurnosti od približno 22, koja ne može podnijeti niti jedan nadzemni vod u Hrvatskoj, s obzirom da se isti ne projektiraju i izvode s tako uvećanim maksimalnim faktorom sigurnosti.

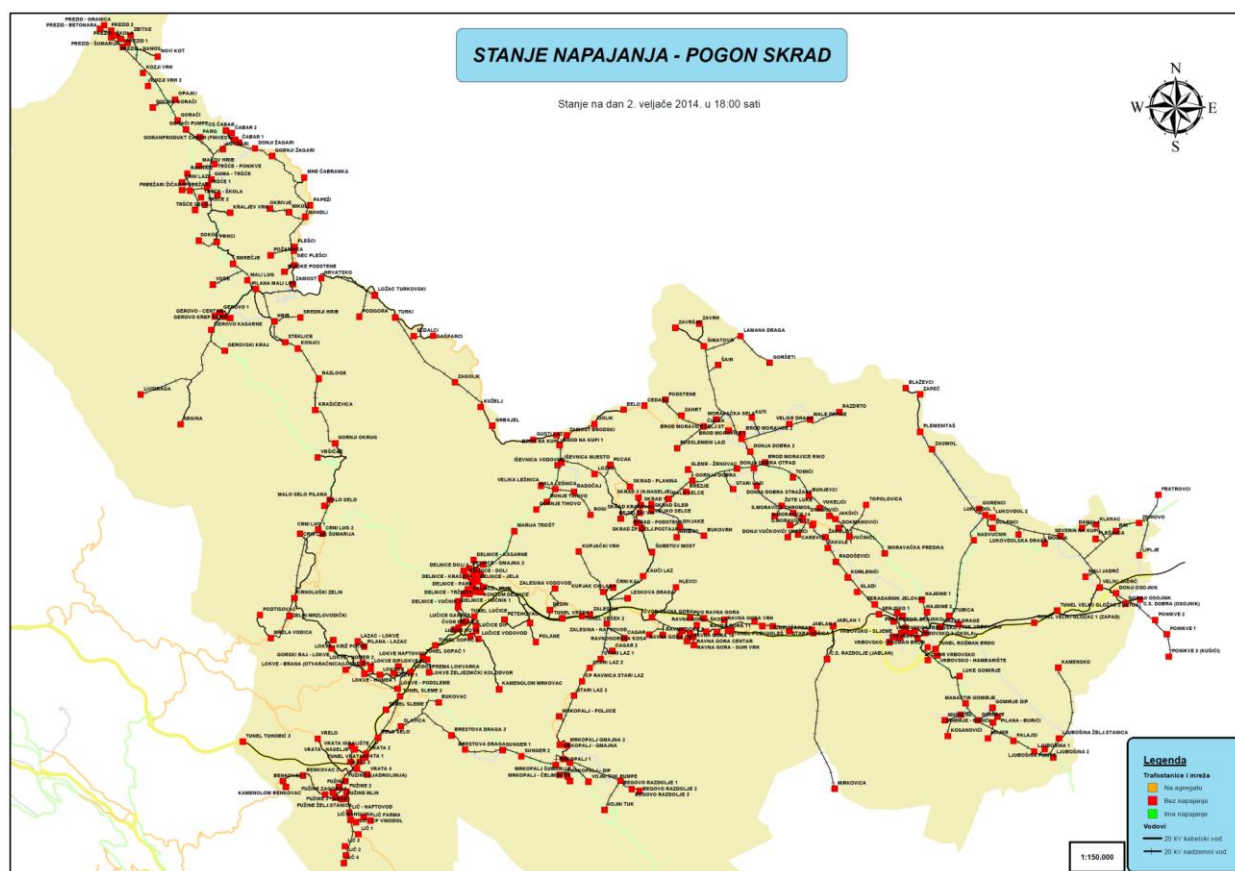
Slika 3. Stanje 20 kV mreže Gorskog kotara 2. veljače 2014

Kako je vidljivo na slici 3., stanje je 2. veljače 2014 bilo iznimno teško. Zbog prekida 110 kV napajanja pojne TS 110/35 kV Delnice, u jednom je trenutku kompletno područje Gorskog kotara bilo u prekidu opskrbe električnom energijom. Nakon brze uspostave tog napajanja, naselja uz autocestu Rijeka – Zagreb, gdje je egzistiralo pouzdano 20 kV napajanje zbog položenih podzemnih energetske kabele po trasi autoceste, imala su normalizirano stanje opskrbe. U tablici I. navedena je statistika pogođenog područja nakon te uspostave, prema podacima iz posljednjeg popisa stanovništva.

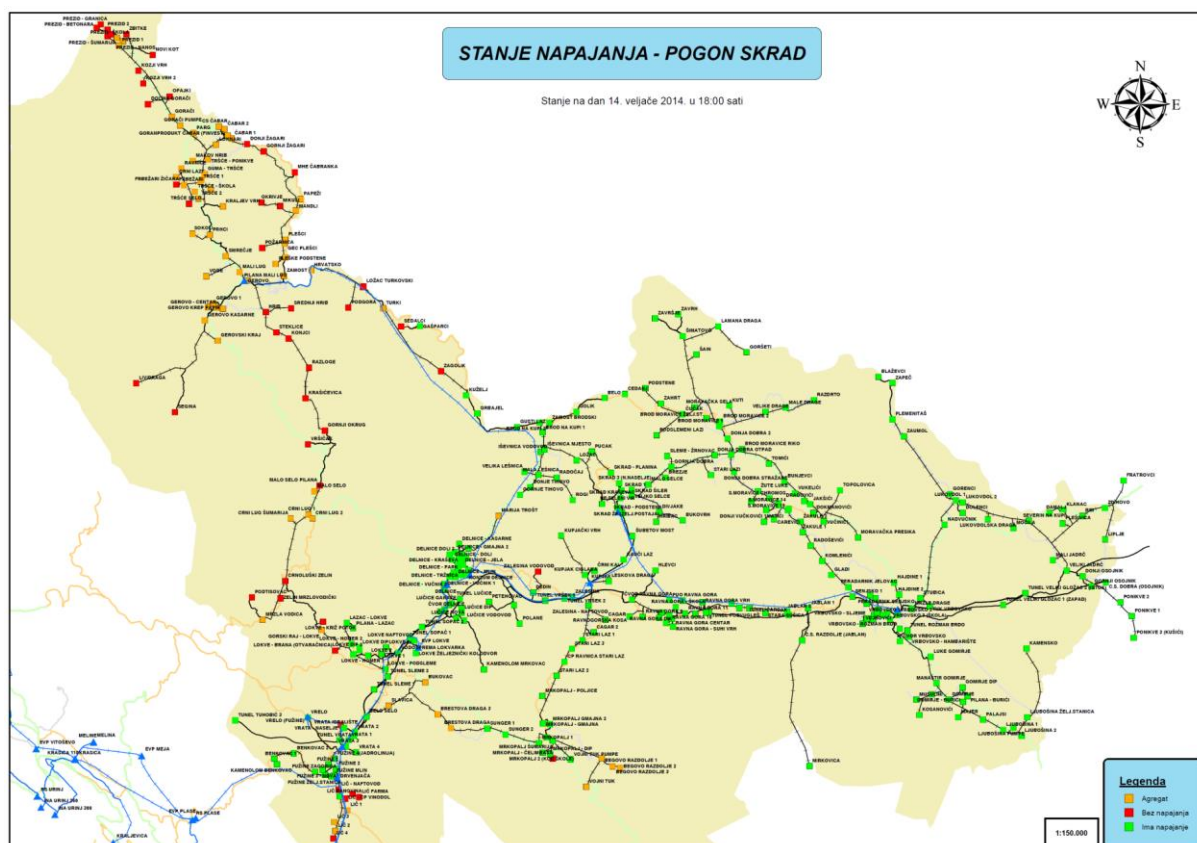
Na slici 4. prikazano je stanje 20 kV mreže tijekom nulte sanacije na dan 14. veljače 2014.

Slika 4. Stanje 20 kV mreže Gorskog kotara 14. veljače 2014

U nultoj fazi sanacije pristupilo se hitnoj zamjeni stupova i vodiča, kao i sanaciji manje oštećenih stupnih mjesta na većini dionica. Nulta faza sanacije se provodila prema slijedećim načelima:

- sanacija SN vodova na kojima postoji mogućnost pristupa i rada, i razina oštećenja je manja od 75%,
- uspostava agregatske mreže,
- privremena kabelska rješenja za SN vodove sa razinom oštećenja većom od 75%.

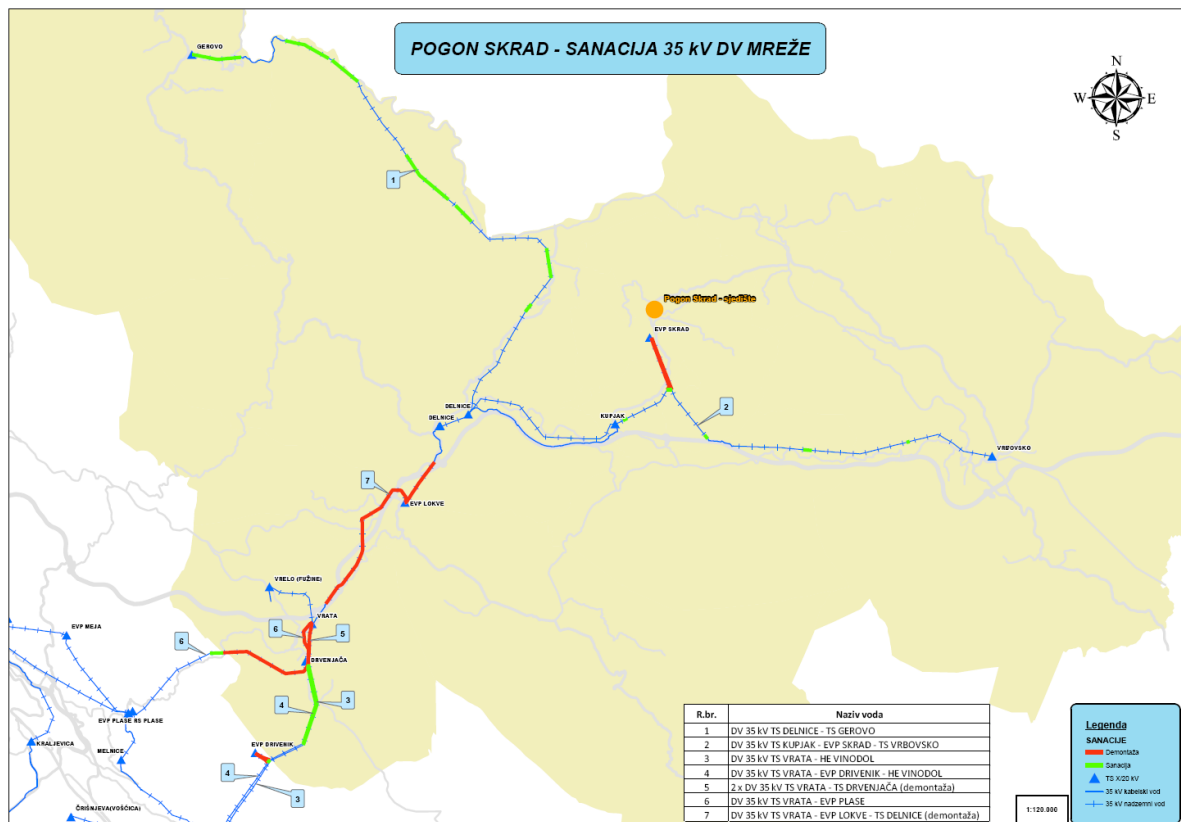
35 kV mreža je pretrpjela velika oštećenja zbog svoje dominantno nadzemne izvedbe (gotovo kompletno izvedena s čelično-rešetkastim stupovima). Prvenstveno se to odnosi na elektroenergetsko područje TS 35/20 kV Gerovo i TS 35/20 kV Vrata, gdje su vodovi bili oštećeni u tolikom obimu da nije bila moguća njihova sanacija u takvom opsegu da se u kratkoročnom ili srednjoročnom roku uspostavi prijašnje stanje. U nultoj fazi sanacije nužnim zahvatima osposobljeni su slijedeći vodovi: TS 110/35 kV Delnice -- TS 35/20 kV Delnice , TS 110/35 kV Delnice -- TS 35/20 kV Kupjak , TS 35/20 kV Kupjak - EVP 35/3 kV Skrad, EVP 35/3 kV Skrad -- TS 35/20 kV Vrbovsko. Ostali vodovi, TS 110/35 kV Delnice -- TS 35/20 kV Gerovo, TS 35/20 kV Vrata -- EVP 35/3 kV Drivenik – HE Vinodol i TS 35/20 kV Vrata -- TS 35/6 kV Drvenjača – HE Vinodol, zbog težine devastacije, nisu bili predviđeni za sanaciju u nultoj fazi. Kroz analizu oštećenja proizašlo je definiranje ukupnog zahvata obnove i/ili rekonstrukcije 35 kV vodova, kroz koji je obrađeno kabliranje pojedinih nadzemnih dionica, prije svega onih iz TS Vrata i TS Gerovo [4]. Navedeno je prikazano na slici 5.

Slika 5. Sanacija 35 kV mreže Gorskog kotara
