Sandro Dubrović, dipl. ing. el.  
HEP ODS d.o.o. Elektroprimorje Rijeka  
[sandro.dubrovic@hep.hr](mailto:sandro.dubrovic@hep.hr)

## ISKUSTVA U SANACIJI KVAROVA NA ELEKTRODISTRIBUTIVNIM PODMORSKIM KABELIMA U ELEKTROPRIMORJU RIJEKA

## EXPERIENCES IN REPAIRING FAILURES ON ELECTRODISTRIBUTIVE SUBMARINE CABLES IN ELEKTROPRIMORJE RIJEKA

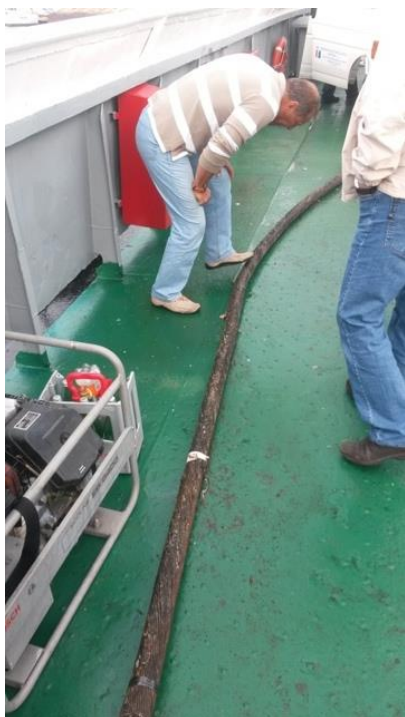
Lokacija kvara je naslućivala da će se raditi o kvaru mehaničke prirode i da će biti jasno vidljivo mehaničko oštećenje (npr. od sidra ribarskog broda), ponajprije zbog toga što je kabel bio položen u mulj i nema gotovo nikakvog djelovanja mora na dubinama na kojima je locirana makrolokacija kvara. Međutim, kvarni dio kabla koji je eliminiran nije ukazivao na takvo nešto već na električki kvar na izolaciji. Nikakvo oštećenje kabla izvana nije bilo oku vidljivo (Slika 1.). Tek nakon skidanja vanjskih čeličnih žica kabla, na kvarnom mjestu vidio se proboj izolacije na jednoj žili (Slika 2.). Dakle, zaključak je da su godine eksploatacije učinile svoje, odnosno da je vijek trajanja predmetnog podmorskog kabla pri kraju.

Slika 1. Kvarni dio PKB-a

Prema očekivanjima, organizacijski i tehnički najzahtjevniji dio bio je popravak štete na kabelu. Najbrže rješenje, za koje su na skladištu Elektroprimorja Rijeka postojale dovoljne duljine odgovarajućeg PKB-a i uz nabavu adekvatnih podmorskih spojnica, bilo je umetanje novog komada kabla na dijelu gdje je do kvara došlo. Za te radove je angažiran trajekt i planirano je da se radovi na sanaciji kvara izvedu u dva dana. Prvi dan nakon sidrenja trajekta, ronionci su odrezali kabel u moru i pomoću zračnih jastuka podigli jedan kraj kabla na rampu trajekta. Na trajektu je odrezan kvarni dio kabla te na „zdravom dijelu“ prema Susku izvedena spojnica na pripremljeni komad kabla duljine 130 m na trajektu. Kraj kabla nakon izrade spojnice spušten je u more i označen bovom. Drugi dan, nakon sidrenja trajekta podignuta su oba kraja kabla iz mora te je napravljena spojnica na trajektu. Nakon izvedenih radova kabel je bio spojen u cijelosti i spušten je u more. Isti dan uključena je kabelska dionica TS Srakane Male – TS Susak 1 i uspostavilo se redovno napajanje otoka Suska.

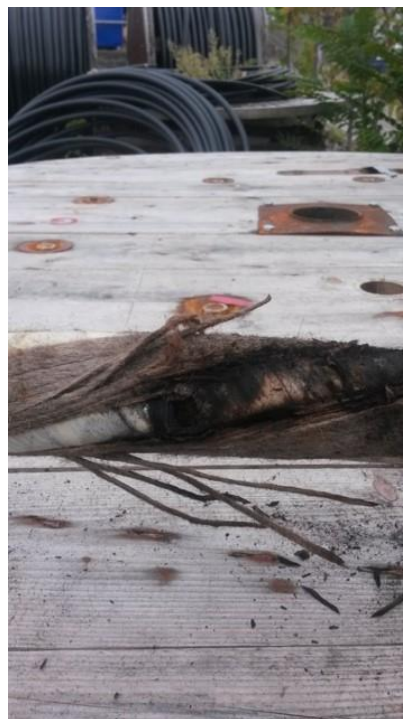
Slika 2. Proboj izolacije

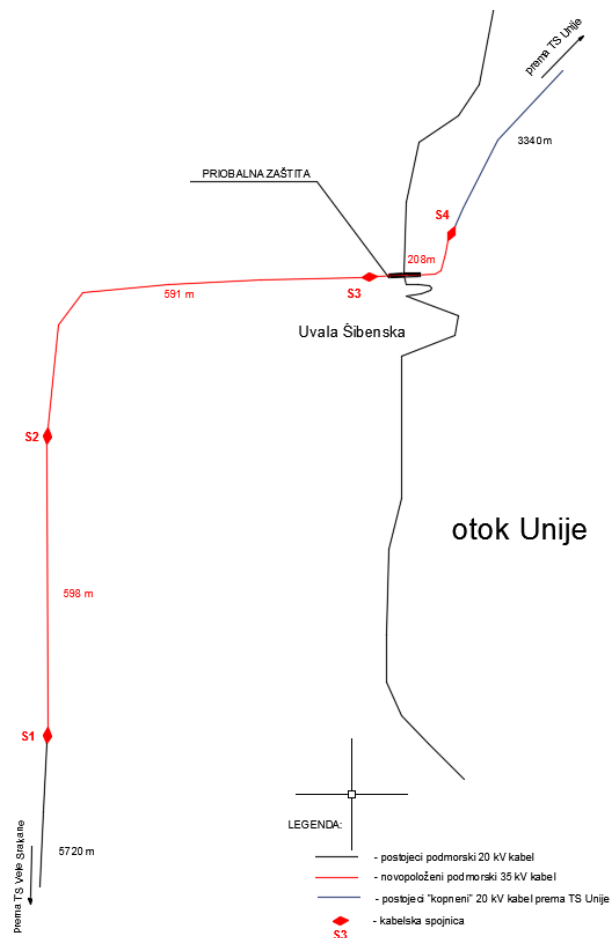
Slika 4. Tlocrtna situacijska skica popravka PKB-a

Specifičnost kvara je u tome što se radilo o prekidu PKB-a kojeg je mogao učiniti jedino brod iznimne snage, posebno uzimajući u obzir da je posljedica mehaničkog oštećenja „istrgnuće“ cca. 900 metara postojećeg kabela. Istrgnuti komad PKB-a u blizini Uvale Šibenska nikad nije pronađen. Dakle, zaključak je da iako se radi o kabelu koji je položen 1979. god., uzrok kvara je isključivo mehaničke prirode.

Prema očekivanjima, organizacijski i tehnički najzahtjevniji dio bio je popravak štete na kabelu. Najbrže rješenje, za koje su na skladištu Elektroprimorja Rijeka postojale dovoljne duljine odgovarajućeg PKB-a i uz nabavu adekvatnih podmorskih spojnica, bilo je umetanje novih komada kabela. Prije početka radova na popravku PKB-a izvela se nova priobalna zaštita na Unijama (bušenje i umetanje cijevi), jer je postojeća priobalna zaštita za pripremu i radove bila neiskoristiva. Za radove na sanaciji kvara je angažiran trajekt i planirano je da se radovi izvedu u četiri dana. Prvi dan, nakon sidrenja trajekta, ronici su pomoću zračnih jastuka podigli jedan kraj kabela (dio prema Velim Srakanama) na rampu trajekta. Na trajektu je izrađena spojnica i položen novi dio PKB-a s kabelskog bubnja koji se nalazio na trajektu. Isto se odradilo i naredne dane popravka umetanjem 3 komada podmorskog kabela i izradom 4 komada spojnica (Slika 4.). Na Slici 3. prikazana je tlocrtna skica montaže opreme na brodu, dok je na Slici 4. prikazana tlocrtna situacijska skica popravka PKB-a. Nakon izvedenih radova isti dan uključena je kabelska dionica TS Srakane Vele – TS Unije i uspostavilo se redovno napajanje otoka Unija.

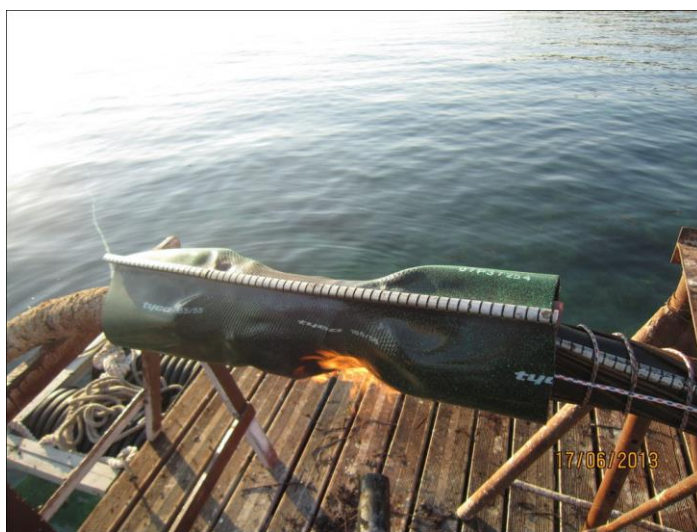
Slika 5. Izrada spojnice na splavi

Nakon analize utvrdilo se da će sanaciju kvara biti najjednostavnije organizirati na način da se pripremi ponton na nogarima ili splav koja će se usidriti. U ovom slučaju postavljena je splav na kojoj se radila spojnica. Otegotna okolnost je bila da su bili potrebni građevinski radovi u priobalju (demontaža stare priobalne zaštite i kasnije izrada nove priobalne zaštite), a operativno je stvar bila otežana jer su se radovi odvijali na Golom otoku na kojem je sav materijal bilo potrebno morskim putem dopremiti s otoka Raba. Sanacija kvara je organizirana u dva dana, na način da je umetnut novi komad kabela duljine 30 metara, te se jedna spojnica napravila na pripremljenoj splavi (Slika 5.), a druga na obali Golog otoka.

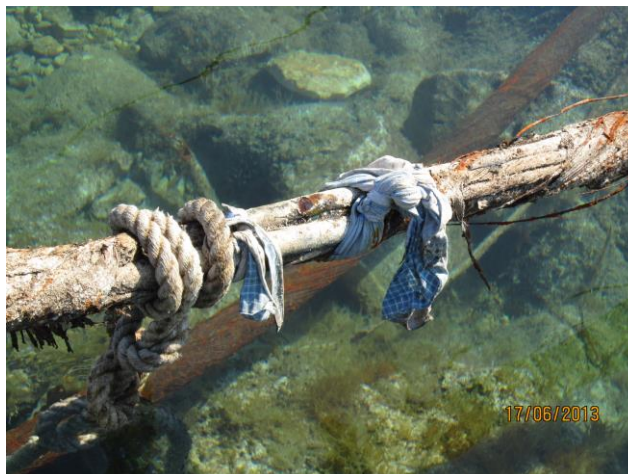
Za razliku od opisanih slučajeva kvarova PKB TS Srakane Male – TS Susak 1 i PKB Srakane Vele – Unije, mikrolokacija kvara je bila vidljiva prilikom traženja mjesta kvara praktički s obale Golog otoka (5 m od obale na dubini mora 1,5 m).

Kako je kvar lociran u priobalju gdje je i najveći utjecaj mora (plime i oseke), uzrok kvara bio je očekivan. Tijekom godina eksploatacije i djelovanja mora došlo je do korozije, a nakon toga i nestajanja mehaničke zaštite kabela – čeličnih žica. Također, došlo je i do pomicanja priobalne zaštite – betonskih poklopnica što je uzrokovalo mehaničko oštećenje koje se tijekom godina eksploatacije manifestiralo u proboj osnovne izolacije i kvar na kabelu (Slika 6.).

Slika 6. Mikrolokacija kvara na kabelu
