Marko Šporec
HEP – ODS d.o.o., Elektra Zagreb
marko.sporec@hep.hr

OSVRT NA POŽARE U TRANSFORMATORSKIM STANICAMA 10(20)/0.4 kV

RETROSPECT OF FIRE IN SUBSTATIONS 10(20)/0.4 kV

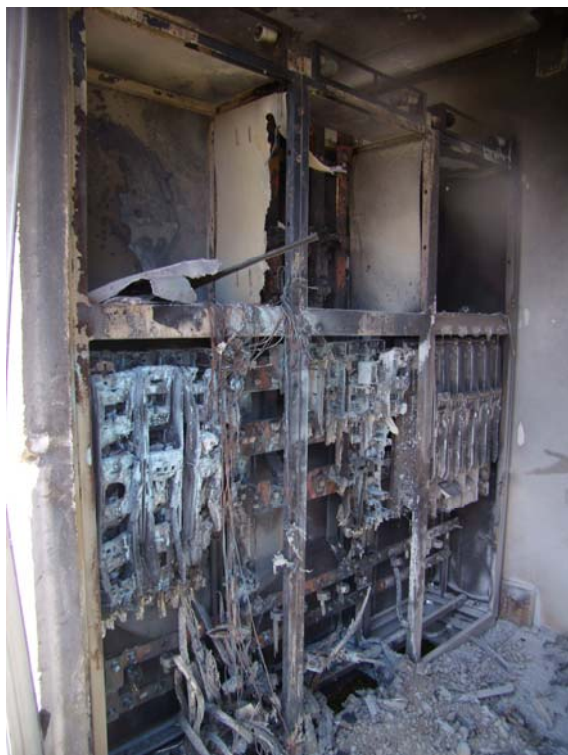
čak 7 nastalo uslijed pregrijavanja u niskonaponskim sklopnim blokovima opremljenih prugama s osigurač-rastavnim sklopkama u vodnim poljima (slika 1.).

Uzrok požara je prekomjerno zagrijavanje dijelova strujnog kruga ili opreme zbog velikog prijelaznog otpora na kontaktima i spojevima (loš kontakt i/ili spoj).

Slika 1. Niskonaponski sklopni blok nakon požara

Stvarne uzroke požara teško je sa sigurnošću odrediti, budući da je u svih 7 spomenutih slučajeva požara došlo do potpunog uništenja niskonaponskog sklopnog bloka, pa se jedino može konstatirati samo najosnovnije: uslijed pojačanog zagrijavanja na mjestima spajanja niskonaponskih kabela na niskonaponski sklopni blok, u konačnici je došlo do zapaljenja plastičnih, izolacijskih dijelova sklopnog bloka. Postavlja se pitanje: što je moguće poduzeti kako bi se ova neželjena pojava spriječila?

Prvo, potrebno je više pažnje posvetiti spajanju kabela na niskonaponski sklopni blok. Drugo, nakon svakog zahvata na niskonaponskom postrojenju, potrebno je obaviti kontrolu izvršenih radova vizualnim i termovizijskim pregledom. I treće, potrebno je pojačano kontrolirati kvalitetu opreme koju

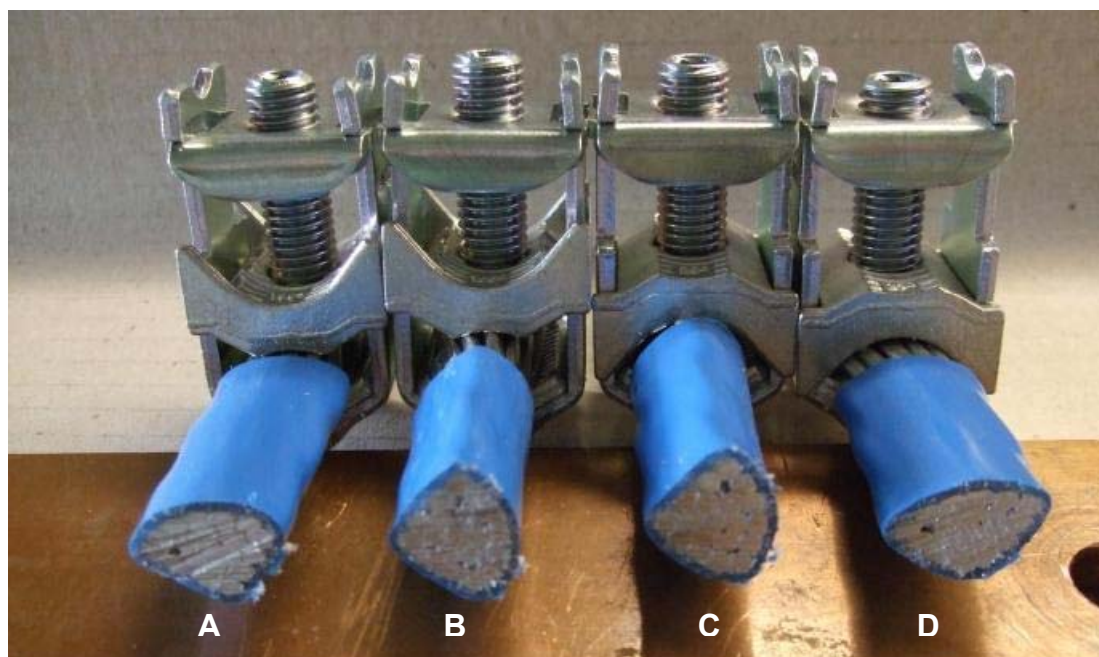
Slika 2. Prikaz pravilnog i nepravilnog spajanja vodiča u stezaljku za izravan priključak vodiča

Na slici 2. prikazane su 4 varijante spajanja vodiča u stezaljku za izravan priključak vodiča, od kojih su A i D ispravne, a B i C neispravne varijante. U razmatranje je uzet tip vodiča SM (sektorski mnogožični) koji se standardno koristi u Elektri Zagreb. Za ispravno spajanje vodiča potrebno je poduzeti sljedeća 4 koraka:

U slučaju spajanja vodiča presjeka do 150 mm², ispravan položaj spajanja vodiča prikazan je u varijanti A, s tim da pritezni kontakt u stezaljci treba biti okrenut na odgovarajuću stranu. Ako se spaja vodič presjeka 185-300 mm², ispravan način spajanja vodiča prikazan je u varijanti D, s tim da pritezni kontakt u stezaljci treba biti okrenut na suprotnu stranu u odnosu na varijantu A.

Važno je napomenuti da, ukoliko se radi o vodiču presjeka 150 mm² koji nije prethodno oblikovan pomoću specijalnog alata, preporuka proizvođača pruga je da se pritezni kontakt u stezaljci postavi na način kao da se radi o presjeku vodiča od 185 mm² (varijanta D)!

Za dotezanje vijka u stezaljci potrebno je koristiti moment ključ s preporučenim momentom pritezanja od 32 Nm.
