## PROVEDBA NADZORA I KONTROLE OBRAČUNSKIH MJERNIH MJESTA

### SAŽETAK

## IMPLEMENTATION OF SUPERVISION AND CONTROL OF MEASUREMENT PLACES

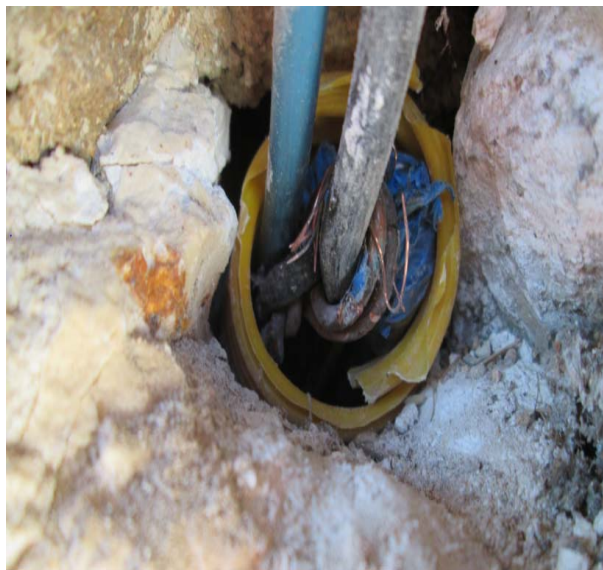
Slika 4a. Ilegalni odvojak na glavnom vodu

Tijekom proteklog perioda znatno se posvećivala pozornost kontrolama mjernih mjesta koja su smještena unutar objekta u doseg kupca za razliku od mjernih mjesta na stubištima i fasadama objekata jer se smatralo da je to izravno najlogičnije za neovlaštenu potrošnju. Također, sva mjerna mjesta na kojima se nije utvrdila neovlaštena potrošnja, a postojale su indicije za u NPEE premještane su na fasade objekata. Zadnje vrijeme, iskustvo sa terena je pokazalo da to baš i nije tako jer je u veoma kratkom periodu utvrđen određen broj neovlaštenih potrošnji kod korisnika kojima su mjerna mjesta na fasadama objekata i to na način da su ilegalni odvojeci spajani na glavni vod kod zračnih priključaka u dijelu između mjesta priključenja i mjernog ormara na fasadi objekta (slika 4a) ili na priključnom podzemnom kabelu između spoja na mrežu i mjernog ormara na fasadi objekta (slika 4b).

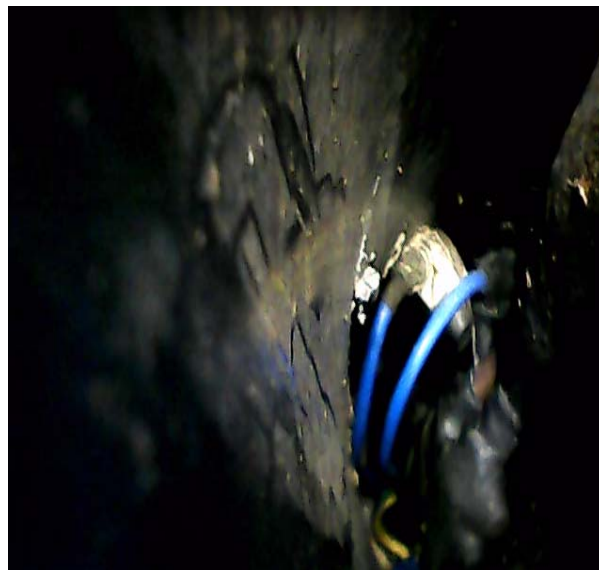
Slika 4b. Ilegalni odvojak na priključnom pod. kabelu

Na slici 4b. koja prikazuje ilegalni spoj na priključnom kabelu prije mjernog ormara na fasadi objekta vidljivo da je riječ o „*stručnom*“ odvojkju sa spojnicima i izoliranom spojevima.

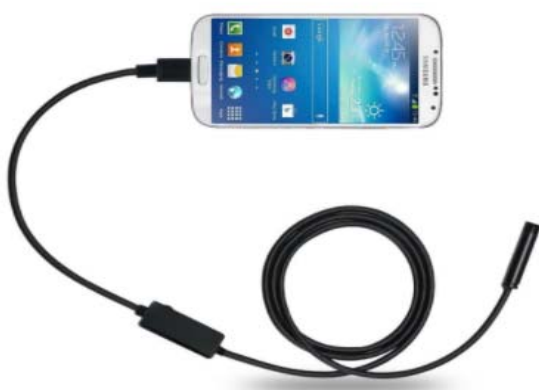
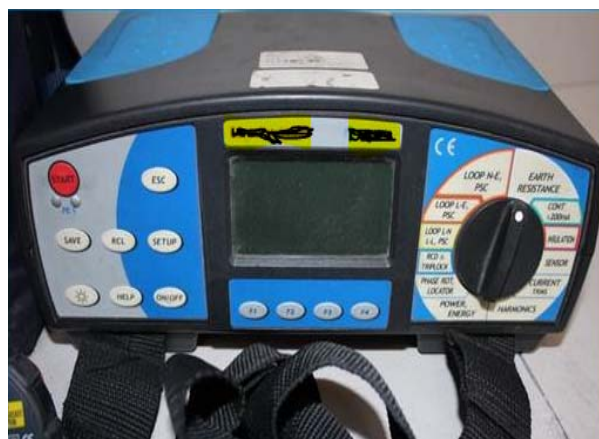
Slika 6a i 6b. Prikaz dijela opreme za utvrđivanje NPEE

Iz svih navedenih primjera utvrđenih neovlaštenih potrošnji električne energije razvidno je kako se ne može se sa sigurnošću definirati ciljana mjerna mjesta za kontrole u svrhu detekcije i sprječavanja NPEE, nego se istome treba pristupiti sustavno bez obzira na to da li je smještaj mjerne opreme u objektu ili na fasadama objekata. Svakako je nesporno i to da smještaj mjernog mjesta na fasadu objekta u mjerni ormar pod ključem operatora sustava više nije „sigurno mjesto“ za sprječavanje neovlaštenih potrošnji. S obzirom na prve prikazane primjere neovlaštenih potrošnji se vidi kako je način utvrđivanja neovlaštenih potrošnji sve zahtjevniji za utvrditelje i da sve više od njih traži konstantno ulaganju u znanje i praćenje tehnologija. Na slikama 6a i 6b prikazan je dio opreme koja uz standardnu opremu proteklog vremena, postaje sastavni dio za utvrđivanje neovlaštenih potrošnji.
